## INSPECCIONES A UNIDADES DE TRANSPORTE (31-ene-2023)

Puntuación	<b>55,56 %</b>	Elementos señalados	<b>8</b>	Acciones	<b>0</b>
<b>Nombre de quien realiza la inspeccion</b>					Lilian Vega
<b>Fecha en que realiza la inspeccion</b>					31/01/2023 6:59 AM CST
<b>Unidad a la que le realiza la inspeccion</b>					LF-48-873

Vehículo: ISUZU ELF500  
LF48873

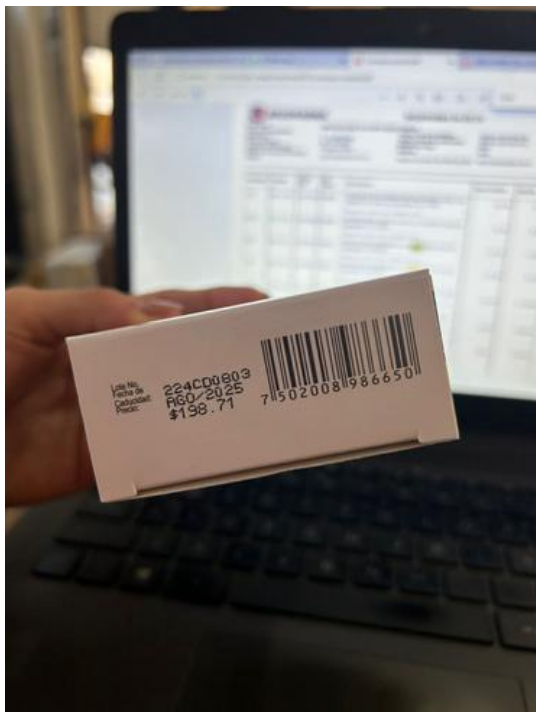
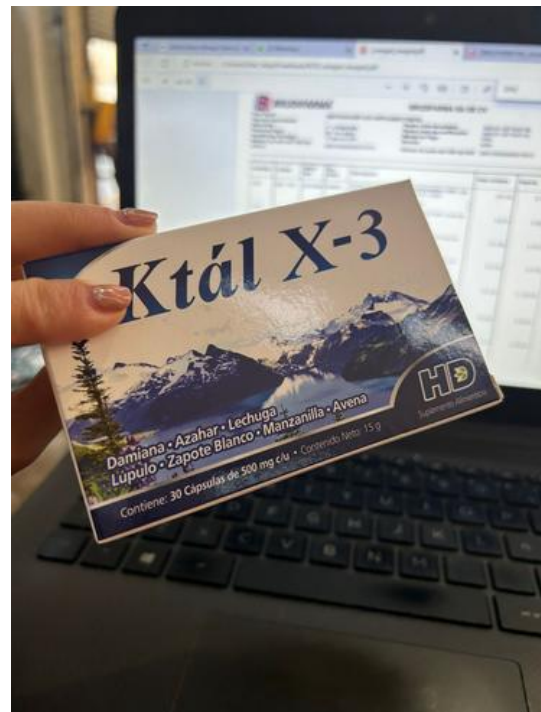
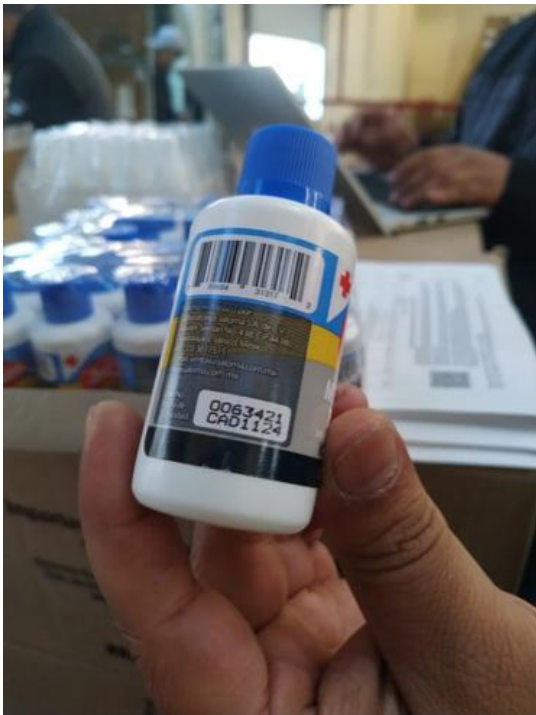
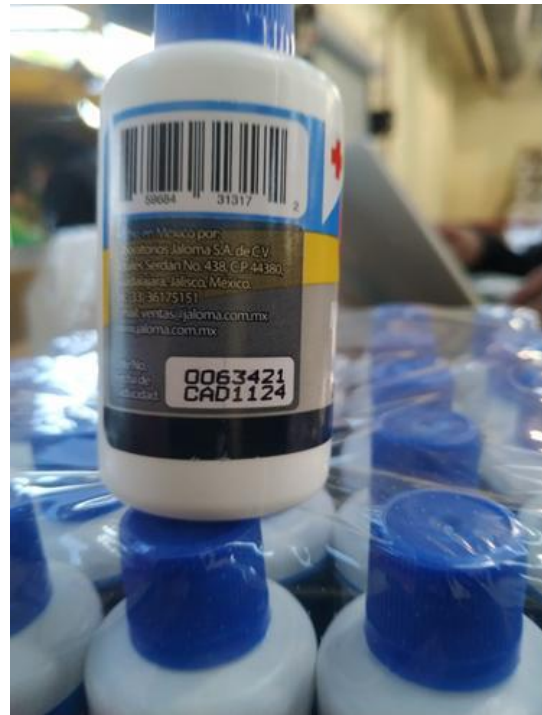
Se detectaron 25 piezas de un producto sobrantes y una pieza de otro producto sobrante (Ktal-X3)

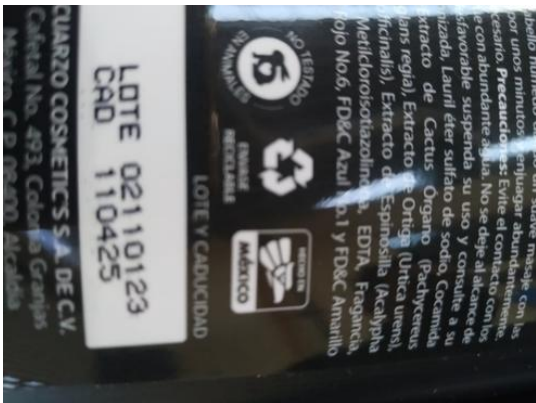
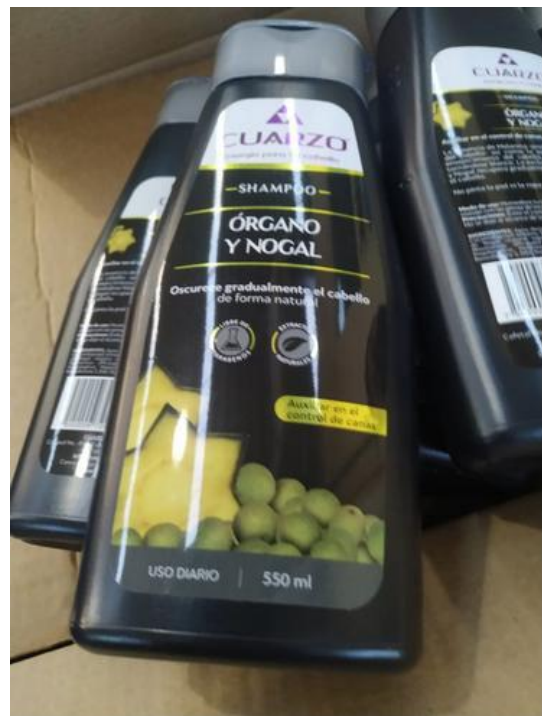
Se detectó un producto de lote cambiado

Lote: 02110123

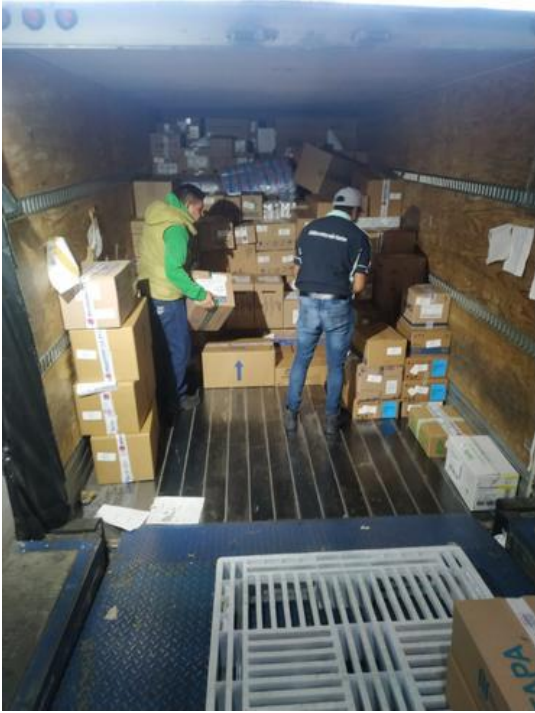
Foto 9

El interior de la caja de la unidad se observó con basura.

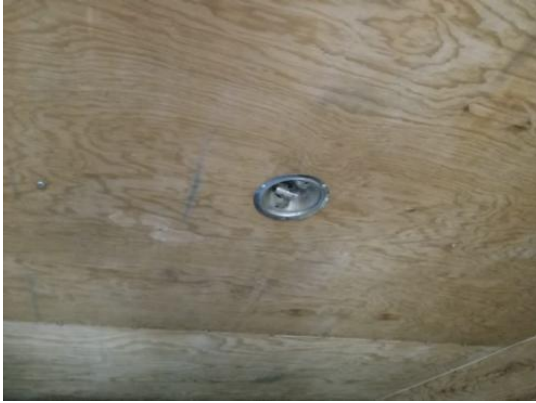
Foto 13

Se encontró extintor emergente en la unidad.

La luz de techo, la luz de cabina y los espejos laterales se encuentran en mal estado, el chofer los reporta en buen estado en el check list realizado.

No se cuenta con cables pasa corriente y el chofer indica que sí.

El chofer no realizó la medición de niveles al momento de hacer el check list y reportó niveles normales.

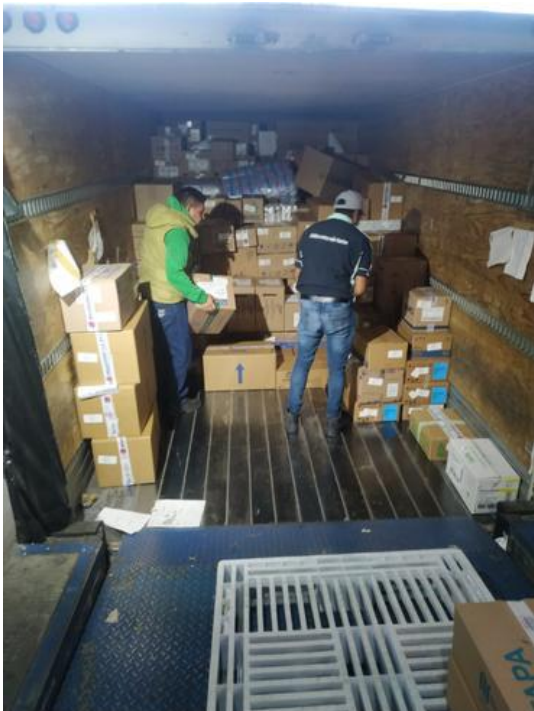
Foto 19

Se observó al chofer con pantalón diferente al institucional y gorra.
