INSPECCIONES A UNIDADES DE TRANSPORTE

24 Jan 2023

Puntuación	55,56 %	Elementos señalados	7	Acciones	0
Nombre de quien realiza la inspeccion					Lilian Vega
Fecha en que realiza la inspeccion					24/01/2023 6:34 AM CST
Unidad a la que le realiza la inspeccion					LF-23-960

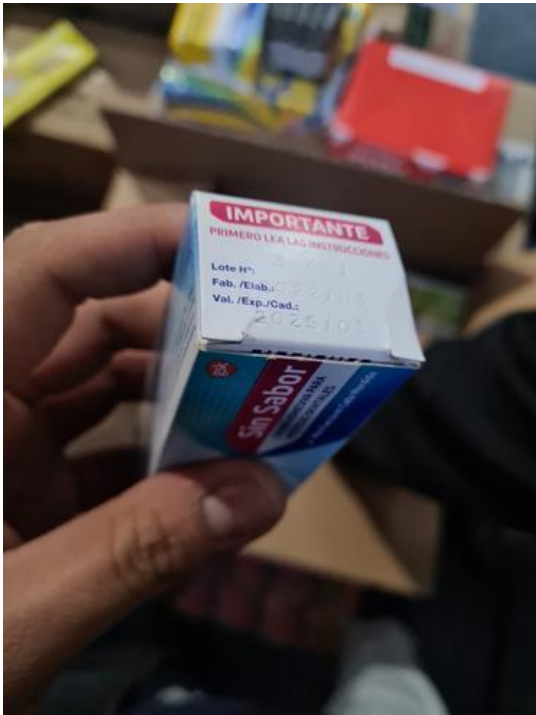
Foto 1

Se observó producto con talco encima y varias cajas maltratadas.

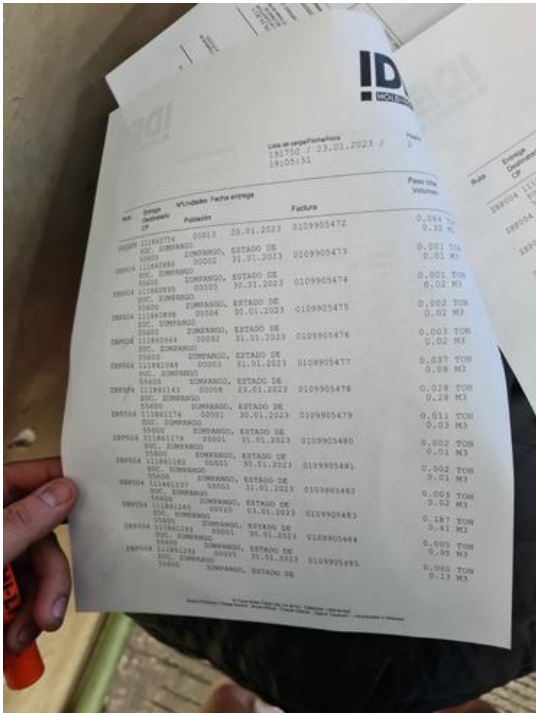
Foto 3

¿El transporte tiene lista la factura física que llevará?

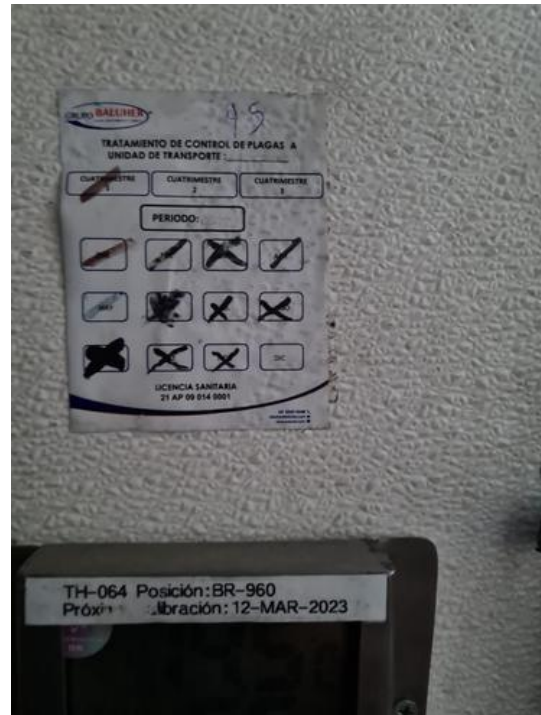
Foto 6

¿El transporte cuenta con certificado de fumigación vigente y en buenas condiciones?

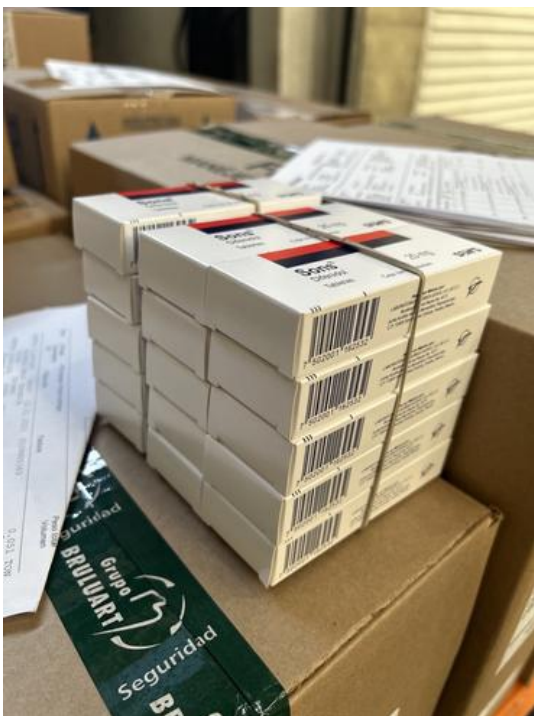
Foto 7

Sobran 15 piezas del no. De entrega 111861555

El lote repetido (Sons Difenidol) no está descontado de sistema sap ya que se encuentra repetido.

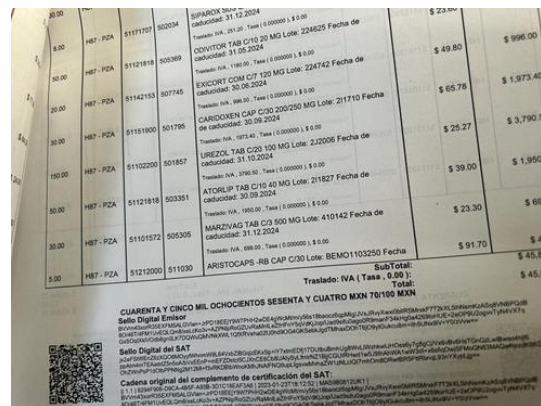
Foto 8

Se detectaron 5 piezas del producto AristoCaps C/30 caps, del lote BEMO1103254, cuando en sistema SAP se descontaron 5 piezas del mismo producto con lote BEMO1103250
