## INSPECCIONES A UNIDADES DE TRANSPORTE

28 Jun 2023

Score	<b>77.78%</b>	Flagged items	<b>4</b>	Actions	<b>0</b>
<b>Nombre de quien realiza la inspección</b>	Alejandro Sanchez				
<b>Fecha en que realiza la inspección</b>	28/06/2023 2:38 PM UTC				
<b>Nombre del chofer de la unidad</b>	Jaime Pérez				
<b>Unidad a la que le realiza la inspección</b>	LE-19762

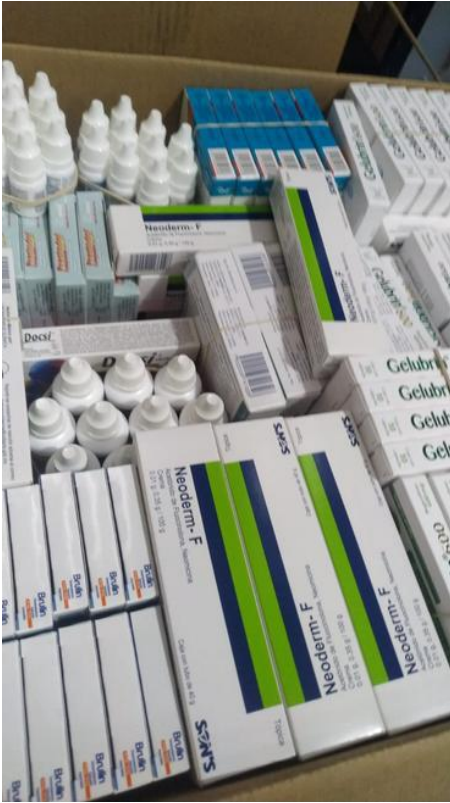
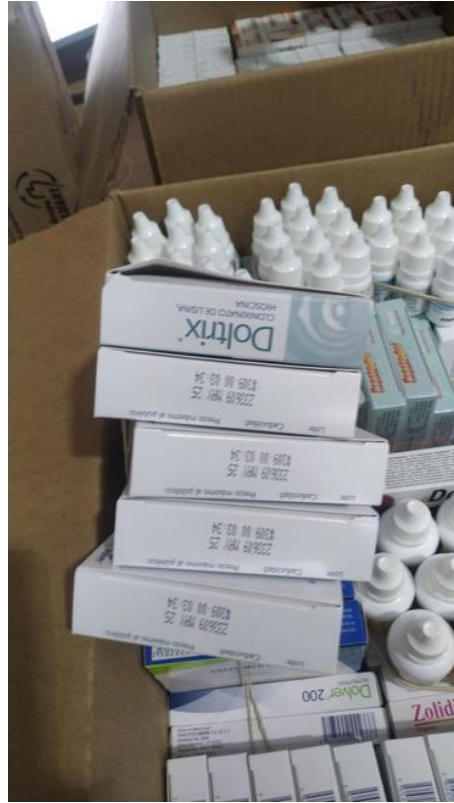
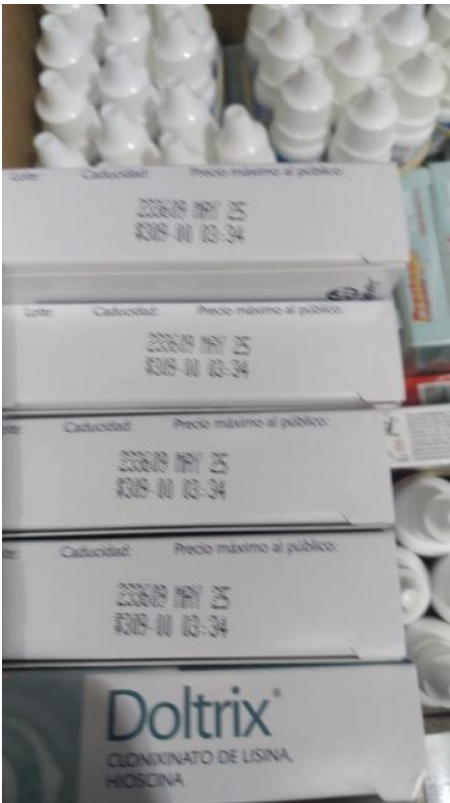
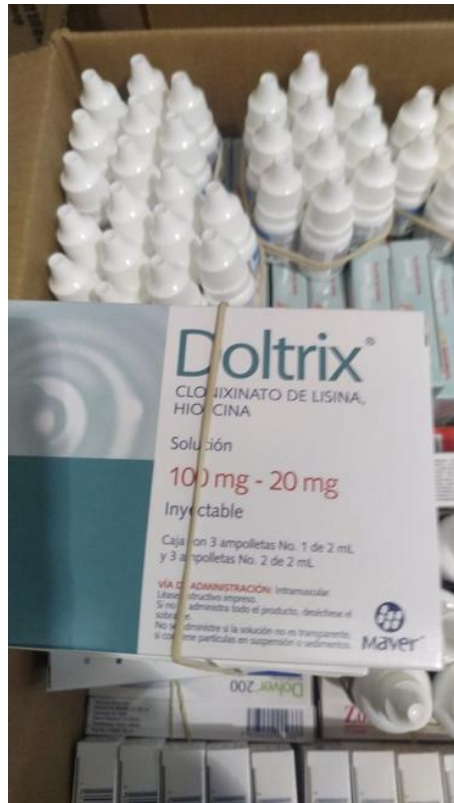
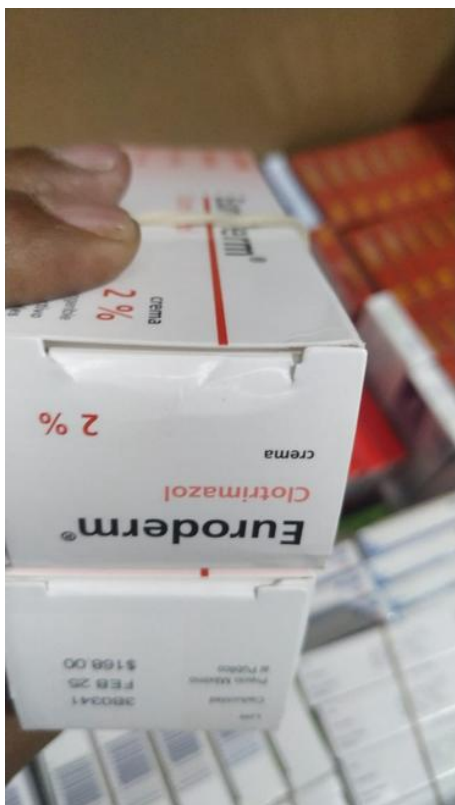
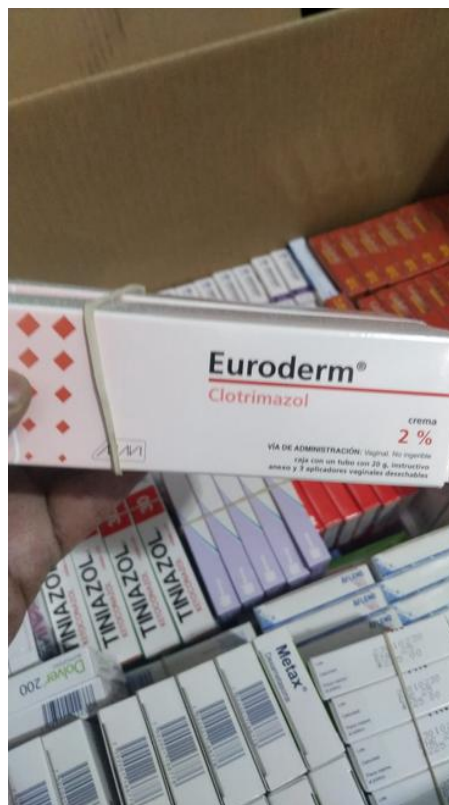
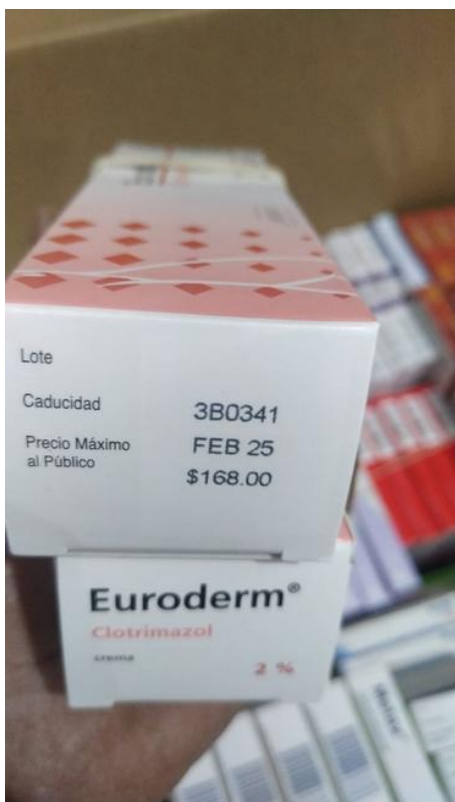
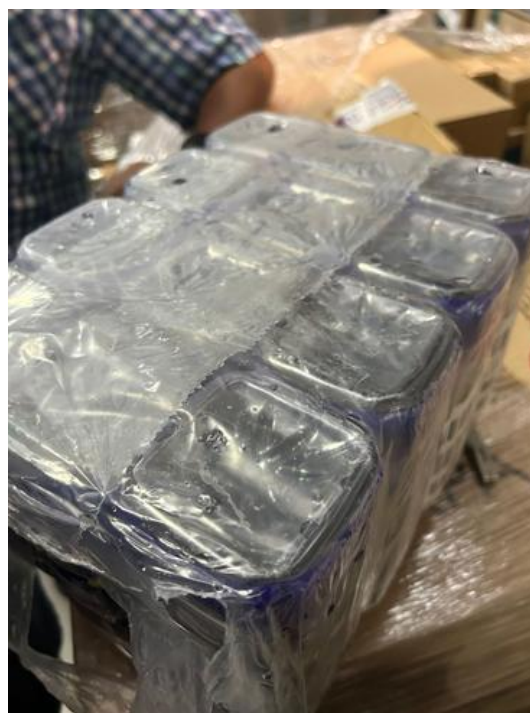
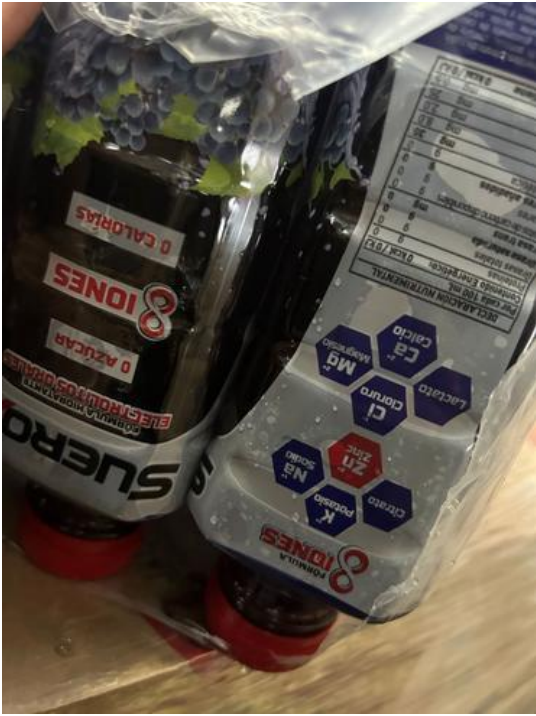
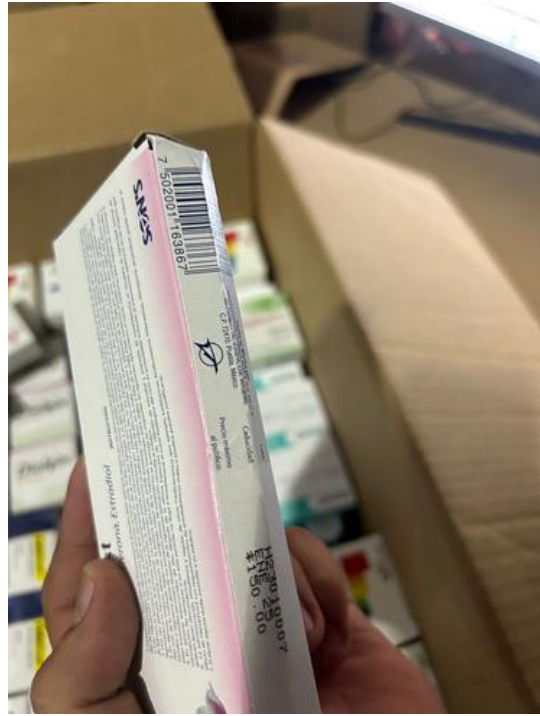
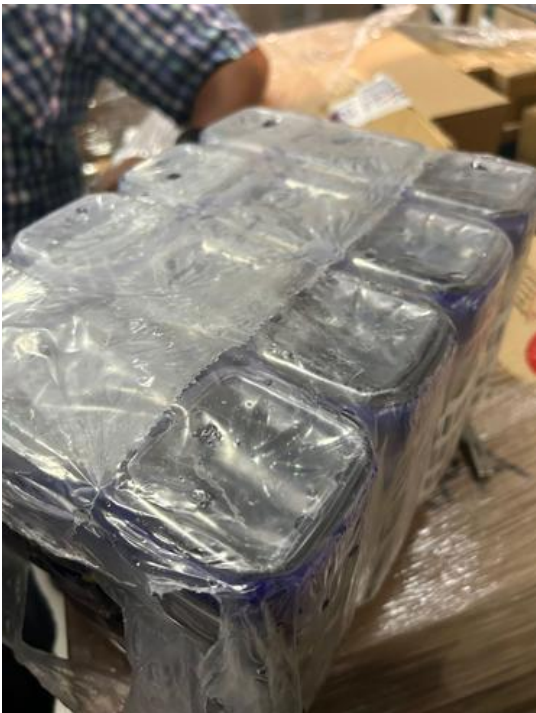
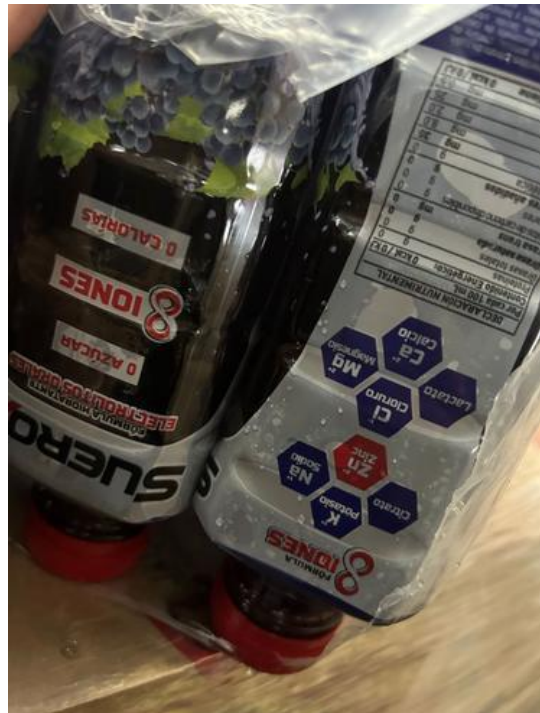
Se encontró producto maltratado, el suerox se encontraba goteando sobre la tapa y mal acomodado.

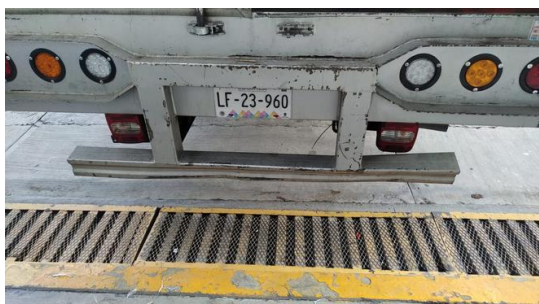
Photo 13

Se realizó la inspección de varias unidades, lo cual se encontró que la unidad con placas LF-23-960 no contaba con el certificado de fumigación.

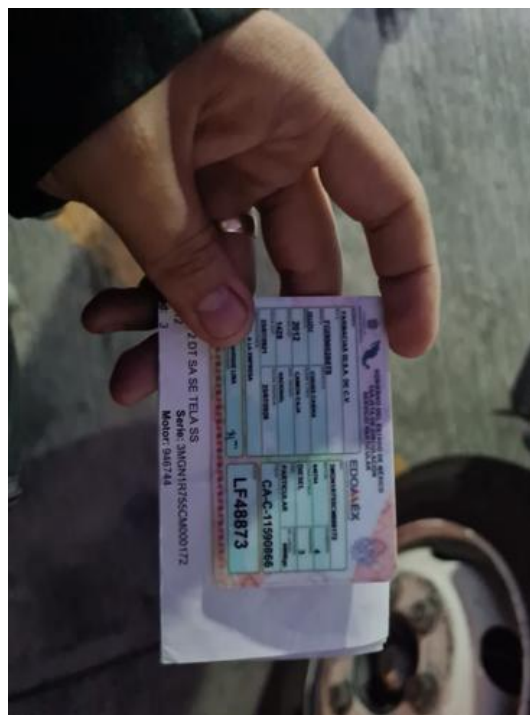
Photo 14

Se encontró que el operador de la unidad con placas LF-48873 no contaba con la licencia de conducir y solo mostrando un ticket.

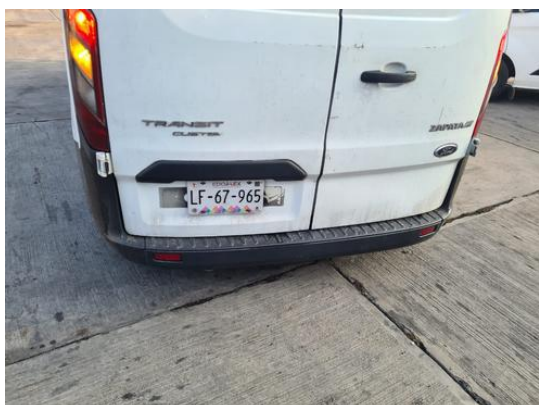
Photo 15

El operador Octavio Hernández Medina tenía tenis.
